**Metodický postup měření emisí vozidel  
ve stanicích měření emisí (SME),  
ve stanicích technických kontrol (STK)  
a při provádění technických silničních kontrol (TSK)**

Zpracoval/a: Mgr. Milena Machalová

1/2019-150-ORG3/11  
18. září 2019  
2019.09 rev.3  
září 2019

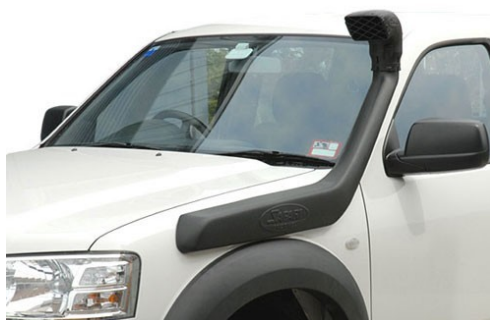
Kontrolu zaměříme na úplnost, zjevné modifikace (náhrady tělesa vzduchového filtru sportovními filtry vzduchu resp. tzv. kity přímého sání), stav turbodmychadla a regulačního ústrojí, stav mezichladičů stlačeného vzduchu, montáž tzv. vyvýšeného sání terénních vozidel (tzv. Safari šnorchl - podléhá schválení, musí být označen schvalovací značkou), stav předeřívání teplého vzduchu od výfuku.

U vozidel dodatečně upravených na pohon LPG/NG se někdy vyrazuje z činnosti náporové sání (je provedeno přepojení vstupu sání z prostoru za přední maskou či pod nárazníkem do motorového prostoru) i předeřívání teplého vzduchu od výfuku. V těchto případech takový stav nehodnotíme jako závadu.

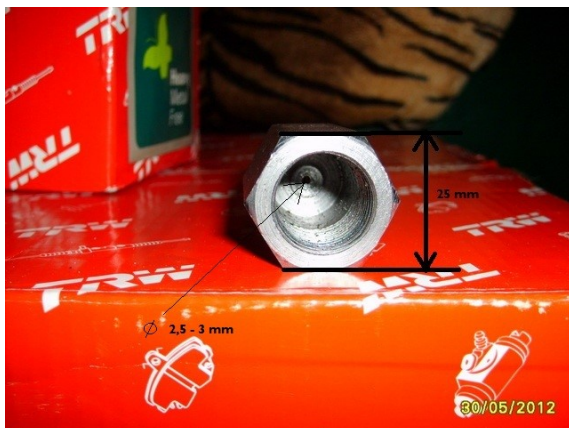
Mezikus upevnění kontrolní lambda sondy za katalyzátorem, otupující její reakci...

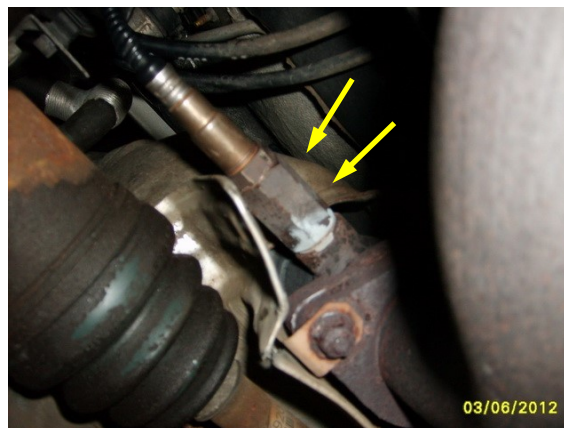
...a jeho montáž na vozidle (zdroj: internetové diskuzní skupiny)

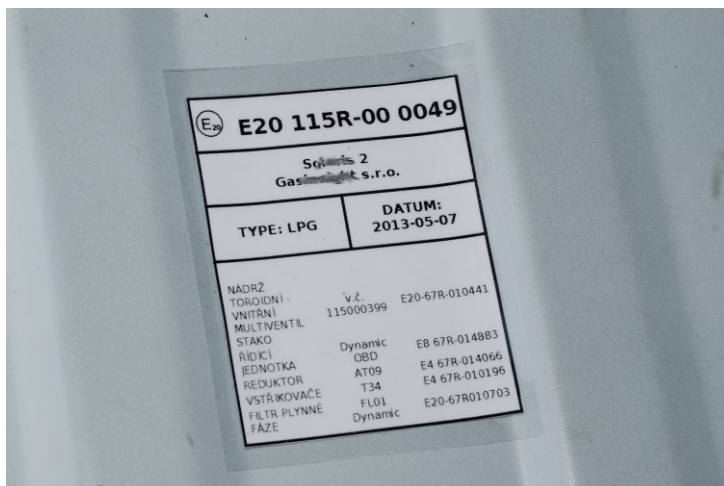
Ukázka typového štítku homologované přestavby dle EHK 115 (zdroj: TÜV SÜD Czech s.r.o.)

Kontrola zástavby komponent plynové části palivové soustavy se provádí podle Metodiky MDČR KM/A 28.s4 (vozidla poháněná LPG), KM/A 29.s2 (vozidla poháněná CNG) v souladu s požadavky platnými v době přestavby (přestavěná vozidla) resp. době výroby vozidla (vozidla z prvovýroby), se zohledněním aktuálního stavu EHK R115, EHK R67 a EHK R110 a při respektování doposud vydaných stanovisek a instrukcí ministerstva<sup>8</sup>. Byla-li ke kontrole spolu s vozidlem předložena Příloha k technickému průkazu, hodnotí se soulad zástavby s touto přílohou. Obsahuje-li vozidlo štítek přestavby dle EHK 115, hodnotí se soulad zástavby s tímto štítkem.

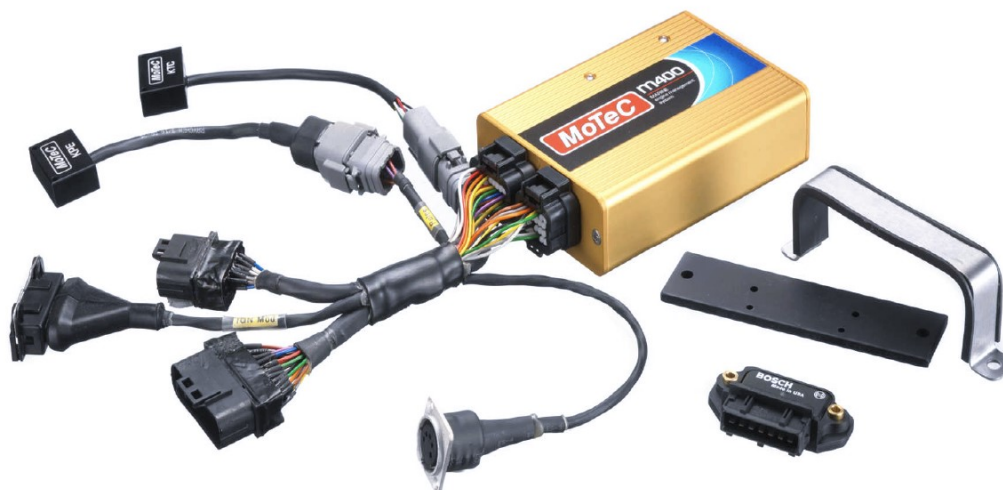
*Závodní řídicí jednotka MoTeC se základním příslušenstvím a přechodovým kabelovým mezikusem pro napojení na původní elektroinstalaci vozidla. (zdroj: MOTEC)*

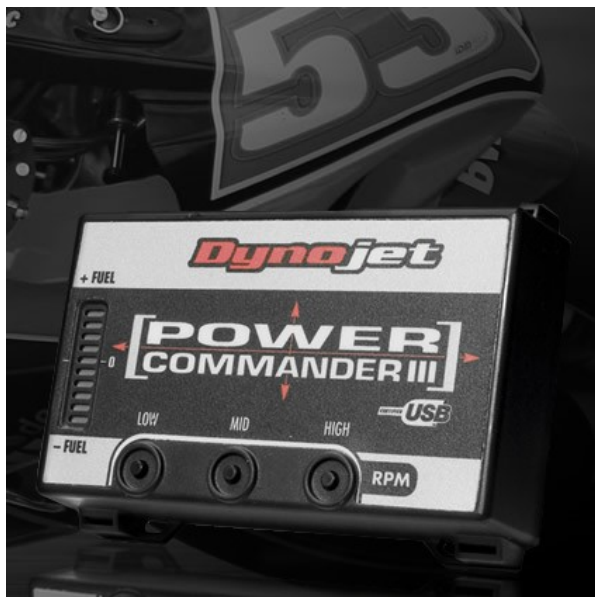
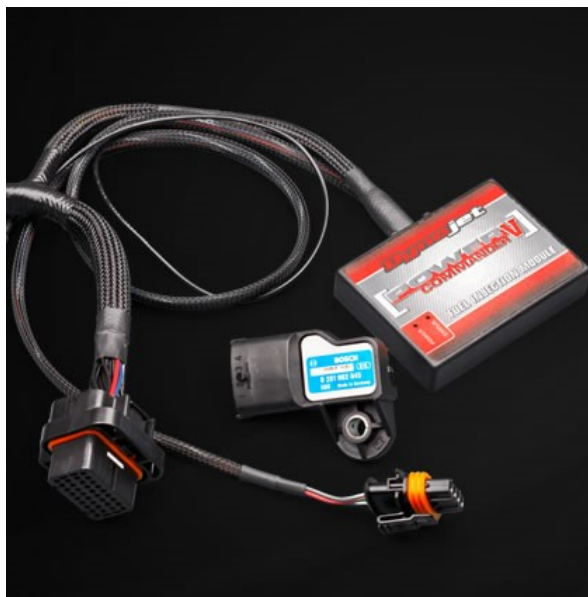
*Korekční jednotky typu PowerCommander. Vlevo jednotka, která se připojuje na výstup ovládání vstřikovačů, vpravo jednotka ovlivňující snímač plnicího tlaku turbodmychadla s kabelovým mezikusem pro připojení k původní elektroinstalaci vozidla. (zdroj: PowerCommander)*

Nejčastěji se tyto přídavné korekční jednotky vyskytují u motocyklů a u elektronicky řízených vznětových motorů. Tyto jednotky navíc nemívají homologaci z hlediska EMC a jejich použití tedy odporuje i požadavkům na EMC. Používají se jednotky typu PowerCommander (motocykly) či PowerBox (vznětové motory).

U automobilů zkontrolujeme pohledem kabelové svazky a připojení konektorů ke snímačům a vstřikovačům, kde se tyto jednotky obvykle napojují do elektrických obvodů. U motocyklů zkontrolujeme též prostor pod sedlem (řidiče i spolujezdce), kam se tyto jednotky často montují.

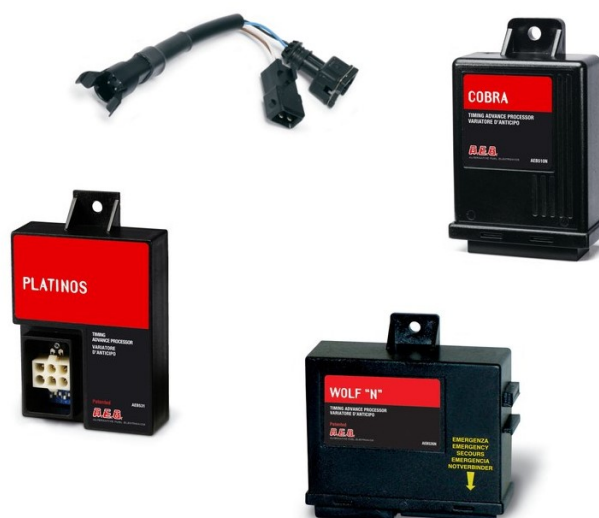
*Ilustrační ukázka variátorů předstihu zážehu s připojovacím kabelem (zdroj: AEB, [www.aeb.it](http://www.aeb.it))*

U vozidel poháněných LPG/NG se používají tzv. variátory předstihu zážehu. Jejich přítomnost jako závadu vyhodnocovat nebudeme. Tyto variátory jsou vždy homologované z hlediska EMC.

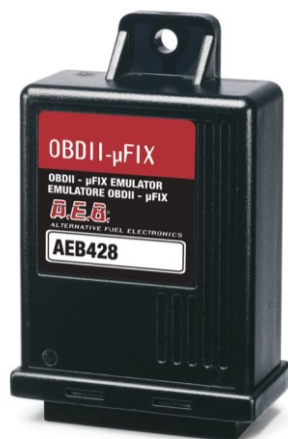
*Ilustrační ukázka resetovacího zařízení (zdroj: AEB, [www.aeb.it](http://www.aeb.it))*

Zvláštním případem jsou jednotky, které provádějí reset paměti závad řídicí jednotky motoru, např. AEB  $\mu$ -fix. Obvykle se připojují ze zadní strany diagnostického konektoru. Jejich použití je akceptovatelné pouze u vozidel poháněných LPG/NG a to pouze do termínů, uvedených v tabulce v Příloze 3. Ve všech ostatních případech vyhodnotíme jejich přítomnost jako závadu.
